# **IL RESTAURO E LA CONSERVAZIONE DELLA CHIESA-TENDA IN CEMENTO ARMATO DI PINO PIZZIGONI A LONGUELO-BERGAMO**

**Luigi Coppola**

Dipartimento di Ingegneria e Scienza Applicate, DISA, Università di Bergamo  
luigi.coppola@unibg.it

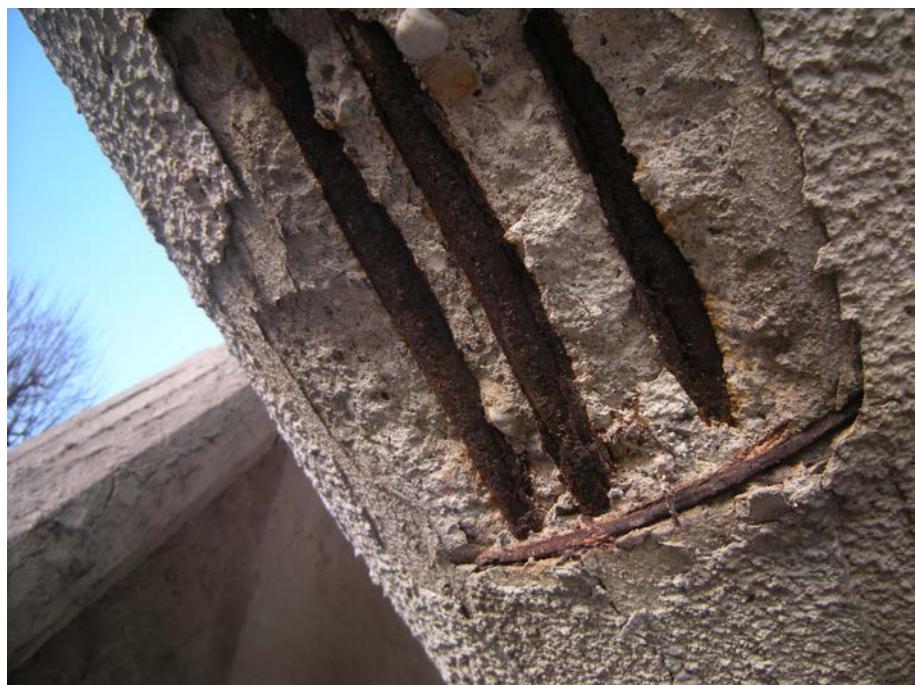
**1.** Puntone in calcestruzzo armato con area parzialmente interessata da ferri corrosi ed espulsione del calcestruzzo del copriferro. L'originale struttura in c.a. è rivestita con una membrana a tessitura grossolana applicata negli anni '80 nel corso del primo di intervento di restauro.

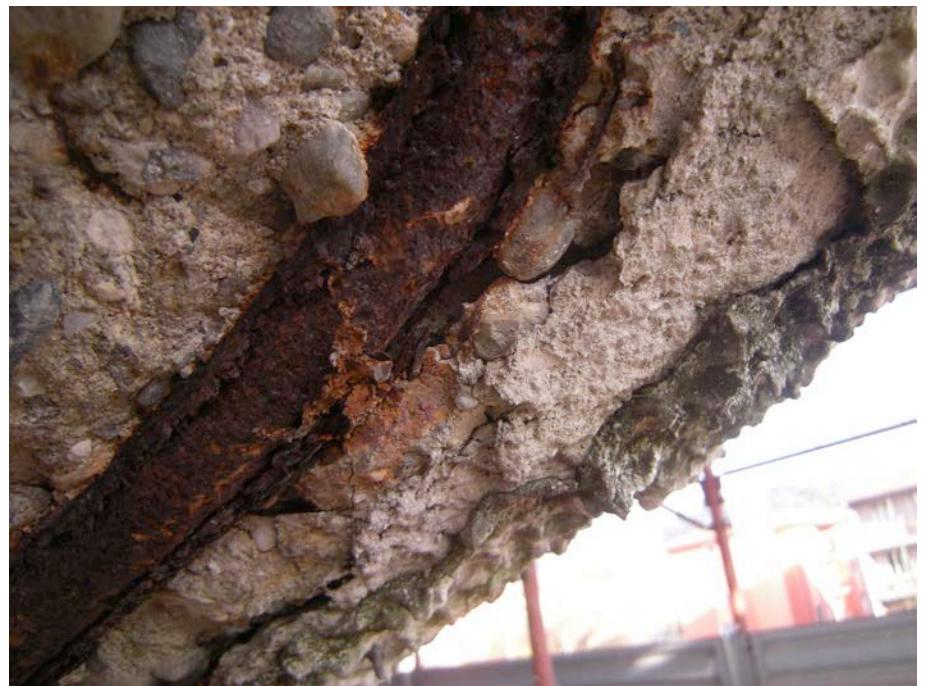
**2.** Particolare dell'attacco della volta alla struttura portante. Il rivestimento protettivo (sulla destra) si è distaccato esponendo il ferro d'armatura alla corrosione con conseguente espulsione del calcestruzzo.

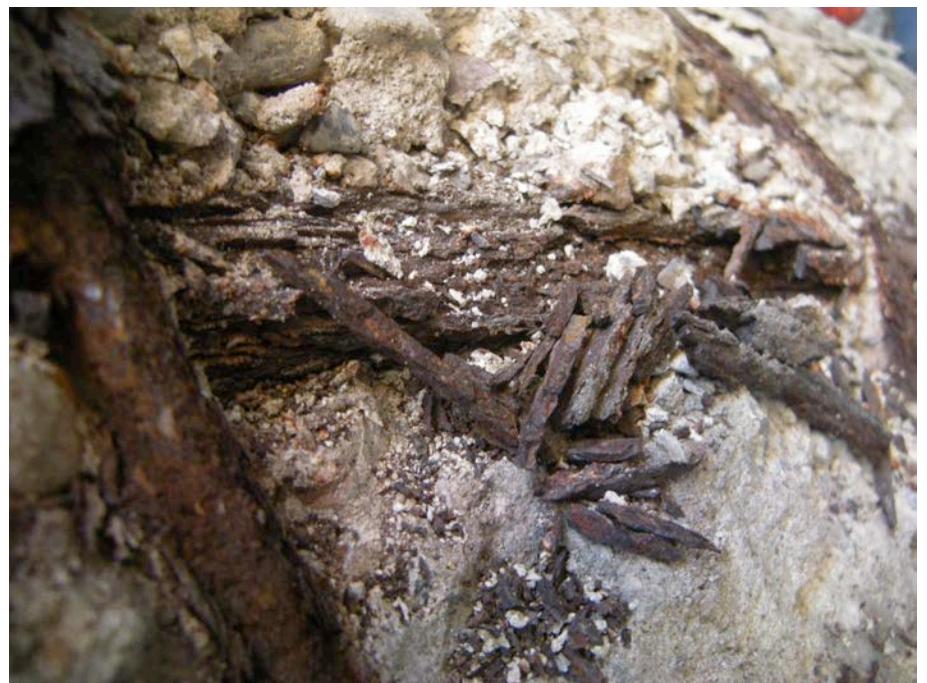
**3.** Completa corrosione dei ferri di armatura in corrispondenza della sezione di attacco tra volta sottile ed elemento portante in c.a.

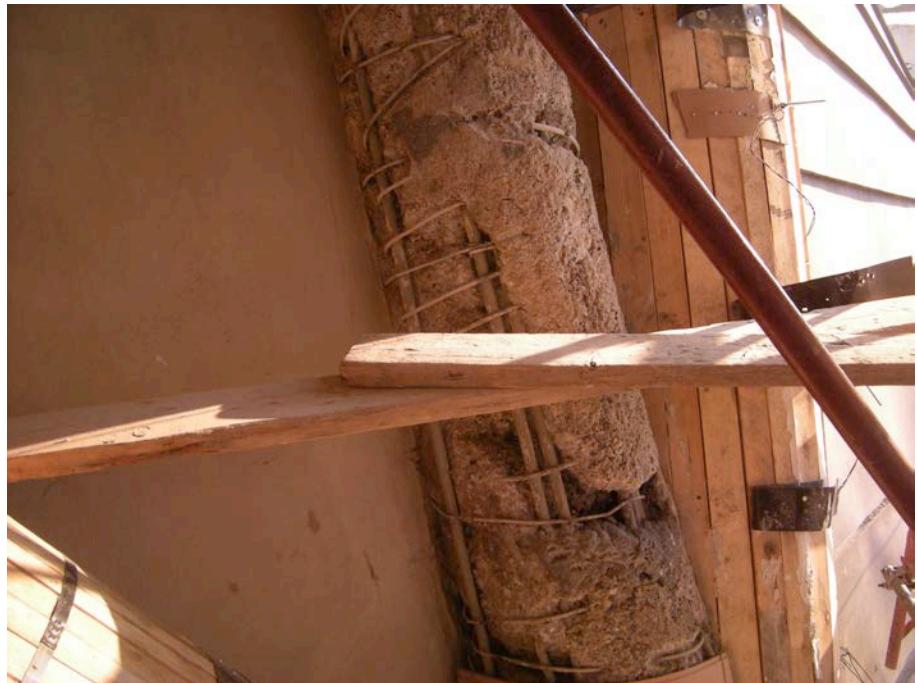
**4.** Pilastro in c.a. con una zona completamente priva di calcestruzzo. Si tratta di un difetto congenito determinato dalla difficoltà di gettare calcestruzzi poco fluidi. All'epoca della realizzazione della chiesa, nella prima metà degli anni sessanta, infatti, non era disponibile il calcestruzzo preconfezionato. Il conglomerato veniva prodotto in opera, di solito senza uno studio delle curve granulometriche e senza ricorrere agli additivi superfluidificanti accentuando, pertanto, il rischio di segregazione del calcestruzzo durante il getto.

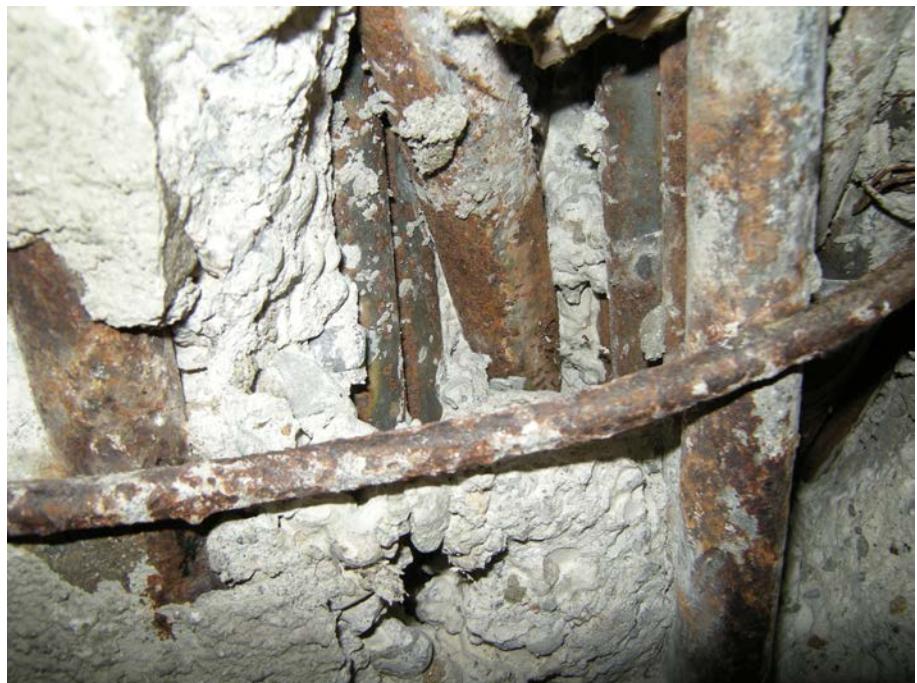
**5.** Particolare di un pilastro con una zona congestionata di ferri di armatura non completamente anegati nel conglomerato cementizio.

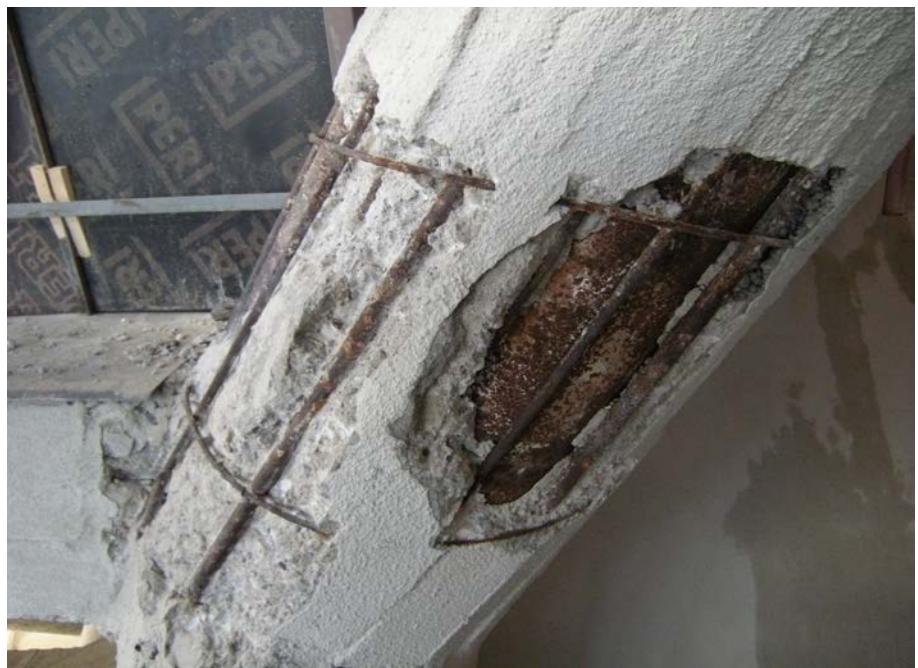
6. Elemento tubolare in acciaio annegato nella porzione sommitale di un puntone inclinato.

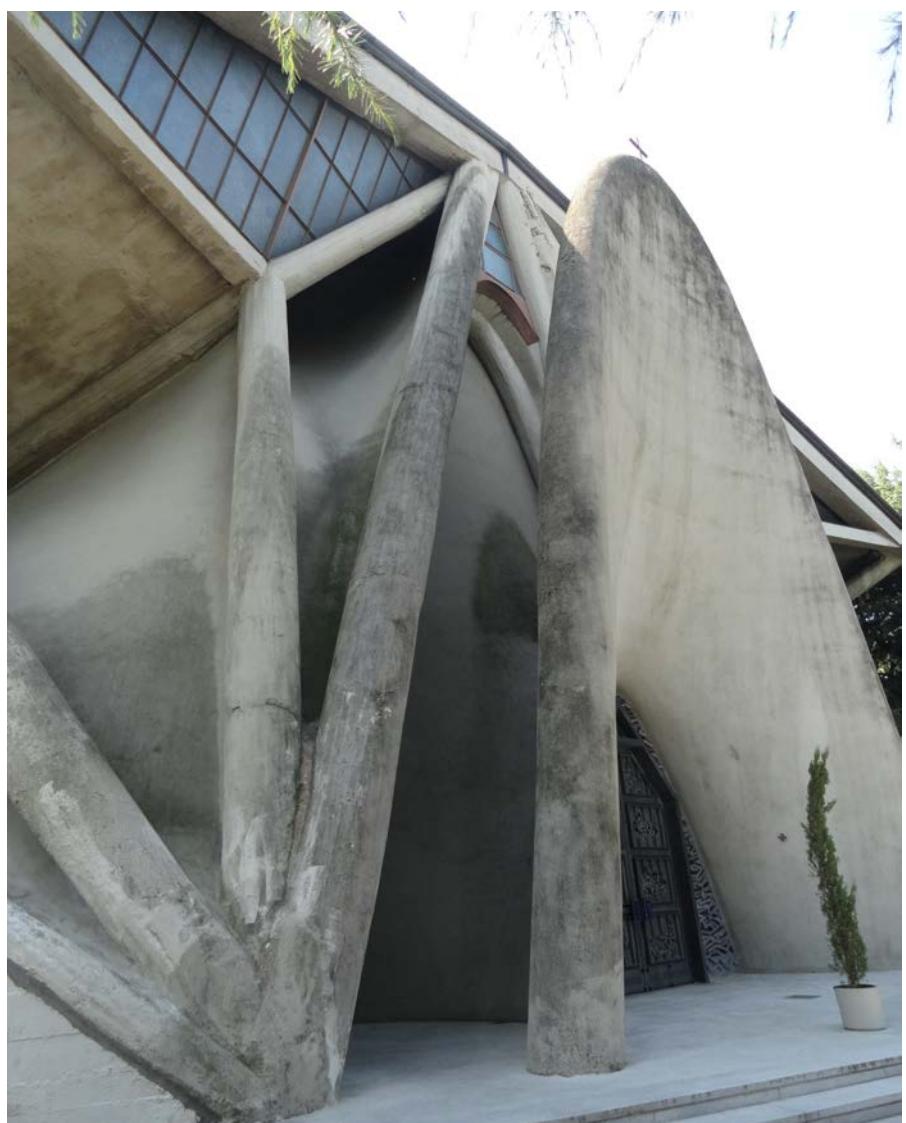
atmosferico (figura 7). In particolare, le zone interessate da queste alterazioni sono quelle esposte sui lati più freddi che coincidono proprio con l'ingresso alla chiesa, mentre sono totalmente assenti sui lati interessati per un maggior numero di ore dall'irraggiamento solare. Le colonizzazioni biologiche sono particolarmente evidenti sulla zona sommitale del portale direttamente sottoposta all'azione dell'acqua piovana ed esposta a nord. In queste strutture, probabilmente interessate da un restauro successivo a quello degli anni '80, proprio per le più severe condizioni di aggressione ambientale, la membrana protettiva è diversa da quella riscontrata sulla superficie degli altri elementi costruttivi. Si tratta, infatti, di una membrana polimero-cemento del tipo di quelle utilizzate per l'impermeabilizzazione dei balconi e delle terrazze. Queste membrane sono apparse in Italia, verso la metà degli anni '90, quindi è lecito ritenere che il portale sia stato sottoposto – proprio per le particolari condizioni di esposizione ambientale – a un successivo intervento che, per contro, non ha riguardato gli altri elementi costruttivi in c.a. E' interessante notare come questa membrana polimero-cemento utilizzata proprio come strato impermeabile nei terrazzi e negli aggetti – dove però viene posizionata al di sotto delle piastrelle e, quindi, di fatto protetta dall'azione diretta dell'acqua piovana – si presenti completamente degradata (figura 8). Essa è interessata non solo dalla formazione di muschi, ma da un generale irrigidimento e da una rilevante perdita di massa che mette in risalto la rete in fibra di vetro che generalmente rinforza la membrana stessa. Questa situazione è indicativa di come il ricorso a queste membrane – particolarmente ricche in polimero (circa il 20% della polvere del premiscelato) – le esponga ad un forte rischio di dilavamento qualora utilizzate su superfici direttamente esposte all'acqua piovana e non protette, invece, dal pavimento in gres porcellanato, klinker, cotto o materiale lapideo.

7. Deposito di particolato atmosferico sulle volte (a sinistra) e colonizzazioni biologiche in corrispondenza della zona sommitale del portale di ingresso alla chiesa.

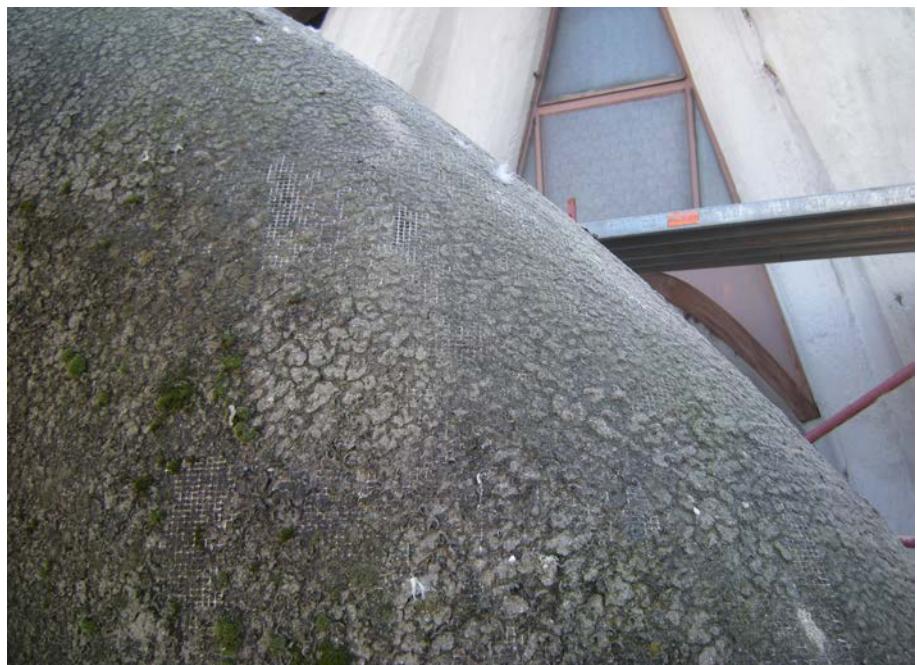
**8.** Particolare della membrana polimero-cemento sulla zona sommitale del portale di ingresso. Si noti la presenza di muschi sulla superficie del rivestimento protettivo e il degrado della stessa membrana consistente in una severa asportazione di materiale che mette in risalto la rete di armatura in fibra di vetro annegata al suo interno.

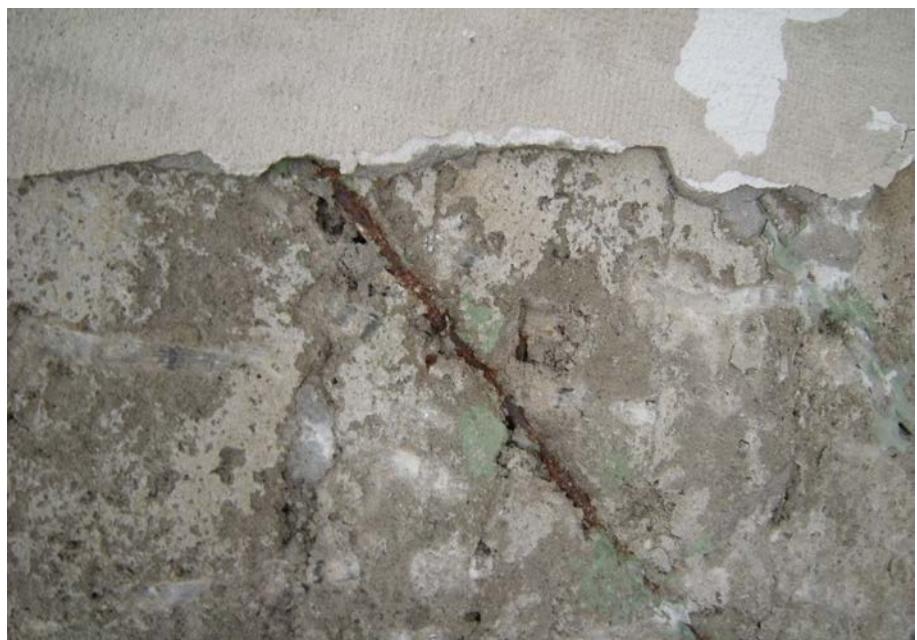
Il degrado della membrana ha favorito l'ingresso dell'acqua nella struttura in calcestruzzo del portale favorendo successivamente la corrosione dei ferri che nel precedente intervento di risanamento erano stati erroneamente trattati con le vernici protettive (figura 9) senza operare però la corretta liberazione del ferro e la pulizia dell'armatura stessa dalla ruggine. Questo conferma come l'utilizzo di queste vernici protettive non possa costituire la soluzione al problema della corrosione dei ferri se non si procede ad effettuare correttamente tutte le operazioni di completa liberazione del ferro e di eliminazione della ruggine prima di applicare il protettivo e successivamente ricostruire la sezione con malta a ritiro compensato.

**9.** Particolare di una zona del portale. Si noti come la mera applicazione sul ferro della vernice protettiva (di colore verde nella foto) non abbia impedito al ferro si corrodersi.

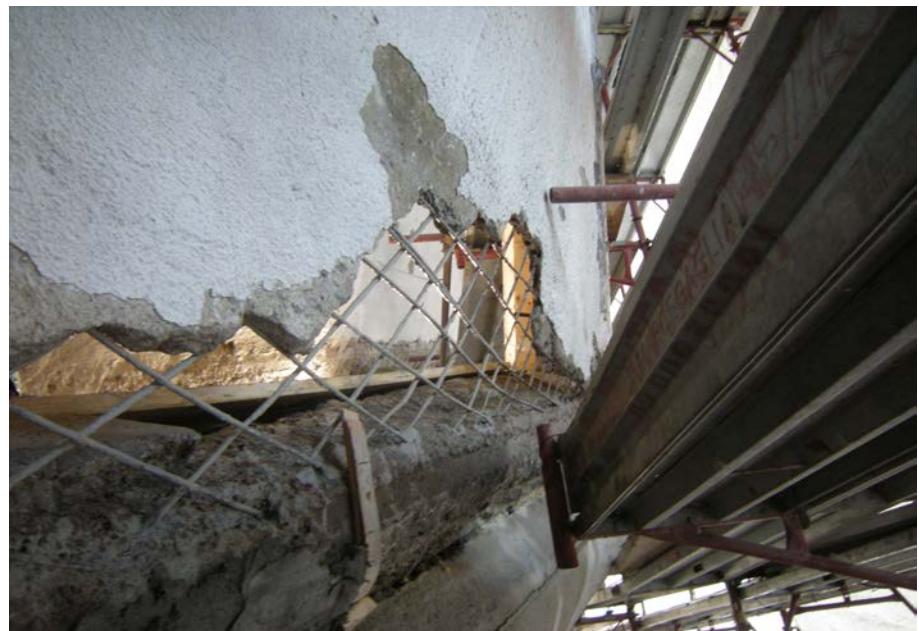
Le volte presentavano – come anticipato al paragrafo ‘Lo stato di fatto’ – problemi di mera natura estetica in alcuni punti rappresentati dalla deposizione del particolato atmosferico, in altre zone, invece, la corrosione prodotta dall’azione dell’anidride carbonica e dell’acqua aveva prodotto la completa distruzione (figura 21) della sezione con totale mancanza del calcestruzzo. Questa situazione è stata riscontrata prevalentemente nei punti di attacco delle volte sottili con le strutture portanti verticali e soprattutto sub-orizzontali ove per difetti di raccolta dell’acqua piovana la stessa ruscellava favorendo l’intensa corrosione dei ferri di armatura.

**21.** Completo collasso della sezione di una volta sottile in corrispondenza dell’attacco con un elemento portante.

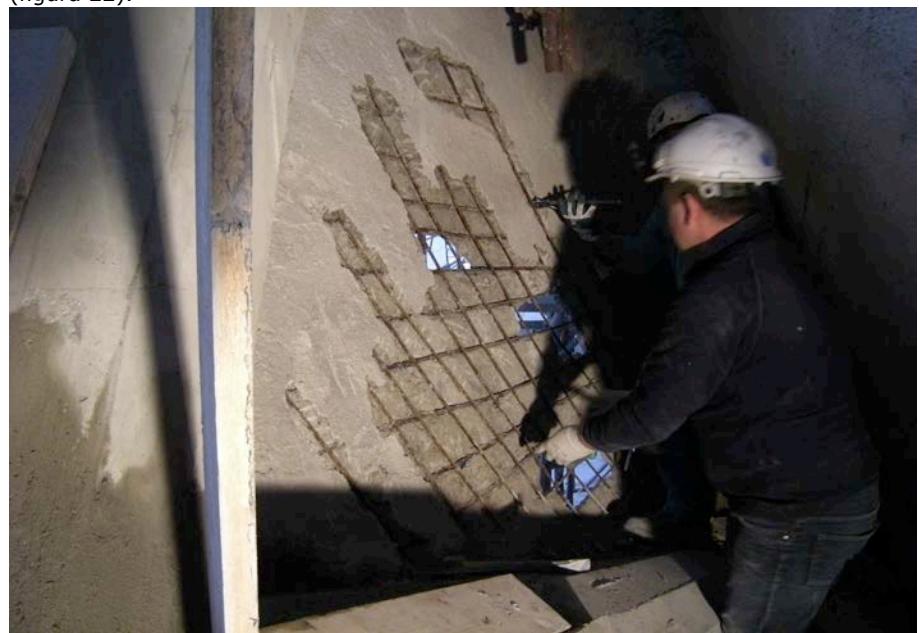
In altre situazioni, invece, la corrosione dei ferri aveva prodotto solo una parziale espulsione del copriferro e in qualche punto la completa espulsione del calcestruzzo (figura 22).

**22.** Corrosione dei ferri in una volta sottile con espulsione del copriferro. Si noti che in alcuni punti la sezione della volta è totalmente mancante del conglomerato cementizio.

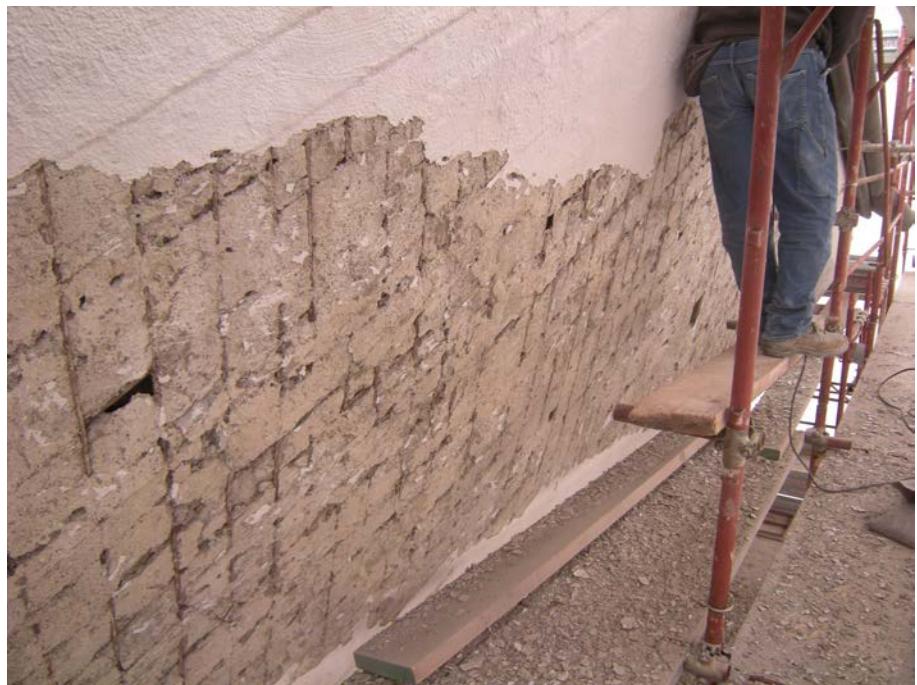
In altre situazioni, infine, le volte sottili si presentavano in buono stato con i ferri fondamentalmente integri, sebbene il rivestimento protettivo fosse completamente distaccato (figura 23). Questa situazione è stata riscontrata sulle vele del prospetto sud-ovest ove per l'irraggiamento costante e per lunghe ore della giornata il processo di corrosione è stato fortemente mitigato. In queste zone, alla luce di una situazione non particolarmente critica per i ferri di armatura (privi sulla superficie di ruggine incoerente), ma anche per la limitazione al budget disponibile per l'intervento di ripristino, è stato deciso di operare una semplice rasatura (figura 24) delle volte con malta cementizia a basso modulo, bicomponente di classe R2 secondo norma EN 1504-3.

**23.** Distacco della protezione superficiale applicata nei precedenti interventi e ferri in vista sebbene in buono stato sulla parete sud-ovest della chiesa.
